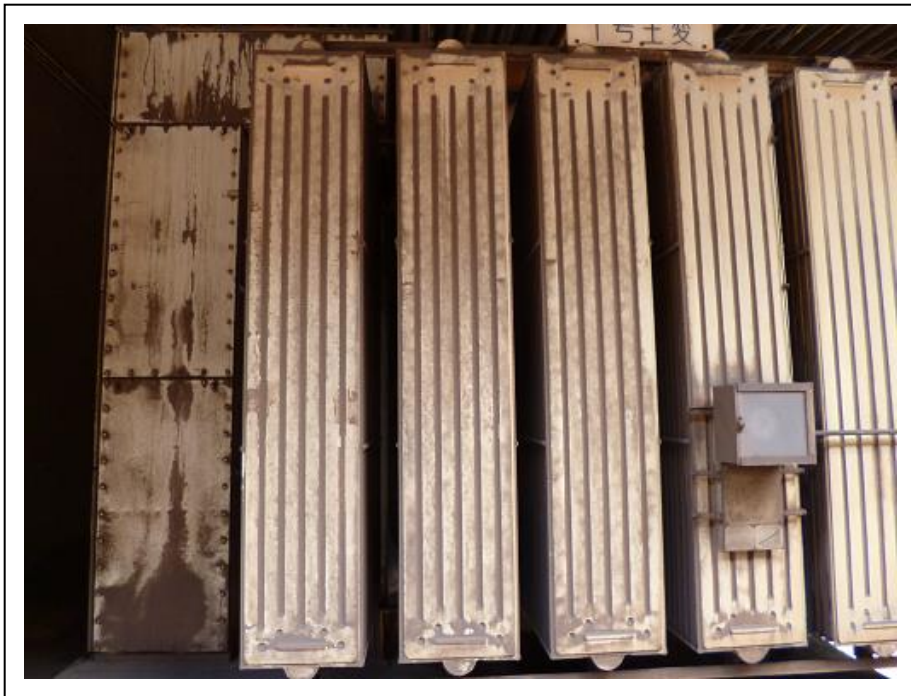
〈区分〉	主変ラジエター
〈工種〉	稼働設備洗浄試験
〈種別〉	強酸性クリーナー
〈タイトル〉	ハルト
〈撮影箇所〉	
〈説明〉	<p>洗浄試験着手前現況。 周囲環境の影響による 飛来物付着経年放置に より、ラジエター表面に 汚染物が付着している 状態。 ワイアーブラシ等の清 掃では除去不可能。</p>

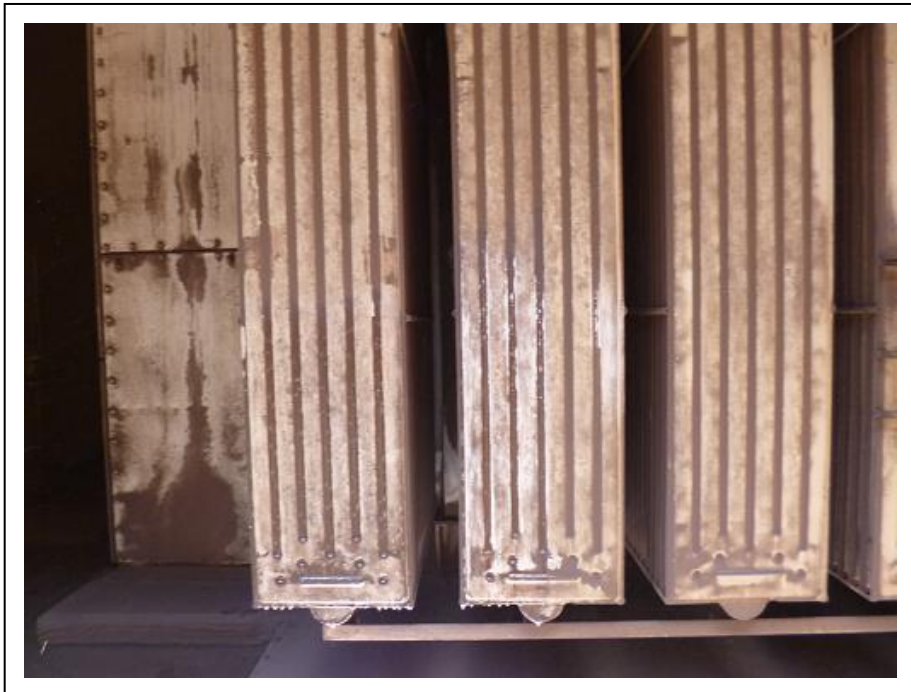
〈区分〉	主変ラジエター
〈工種〉	稼働設備洗浄試験
〈種別〉	強酸性クリーナー
〈タイトル〉	ハルト
〈撮影箇所〉	
〈説明〉	<p>強酸性クリーナー・ハル ト塗布。</p>

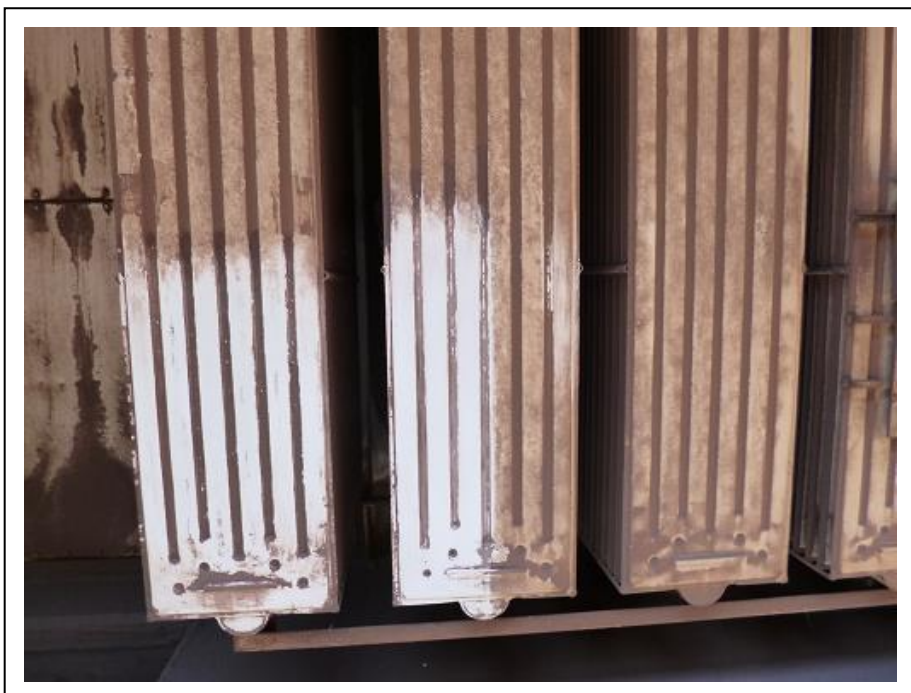
〈区分〉	主変ラジエター
〈工種〉	稼働設備洗浄試験
〈種別〉	強酸性クリーナー
〈タイトル〉	ハルト
〈撮影箇所〉	
〈説明〉	<p>塗布30分後、ウェスに て表面を拭取り後の状 態。 付着物が溶解分解され ているのが確認され る。</p>

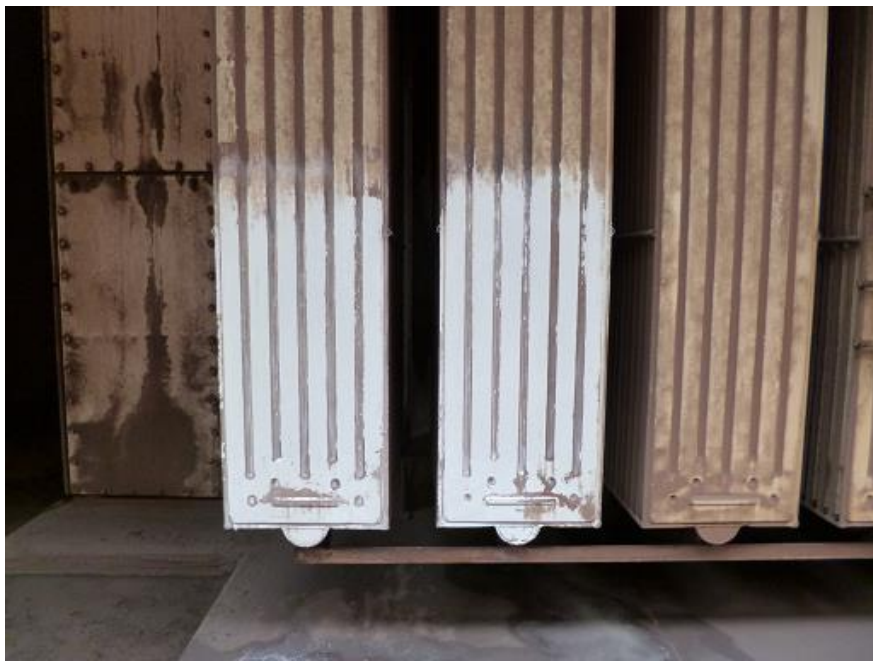
〈区分〉	主変ラジエター
〈工種〉	稼働設備洗浄試験
〈種別〉	強酸性クリーナー
〈タイトル〉	ハルト
〈撮影箇所〉	
〈説明〉	塗布1時間経過後、清水噴霧による洗浄状況。 下地塗膜層に影響を与える事無く、又、稼働設備に影響する事無く安全な作業にて汚染付着物の洗浄作業が効率良く図られた。

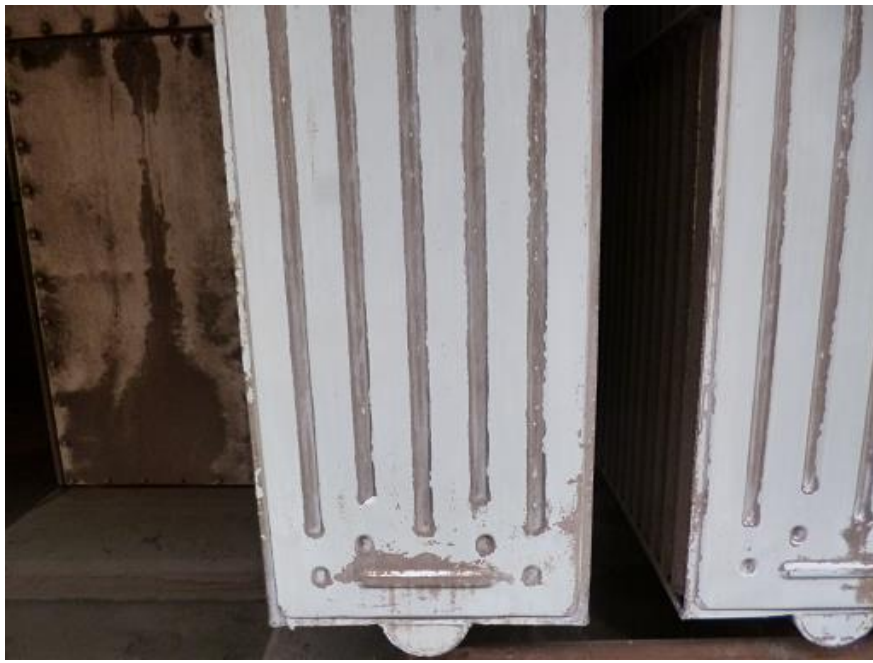
〈区分〉	主変ラジエター
〈工種〉	稼働設備洗浄試験
〈種別〉	強酸性クリーナー
〈タイトル〉	ハルト
〈撮影箇所〉	
〈説明〉	表面に付着した汚染定着物が熔融分解され、仕上塗膜層が健全な状態で確認される。

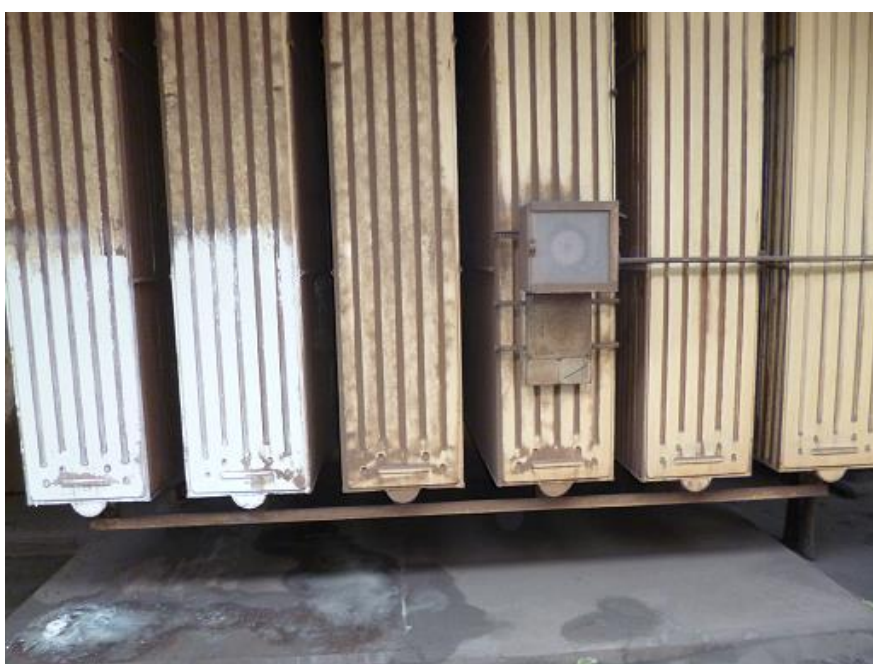
〈区分〉	主変ラジエター
〈工種〉	稼働設備洗浄試験
〈種別〉	強酸性クリーナー
〈タイトル〉	ハルト
〈撮影箇所〉	
〈説明〉	未着手箇所との比較状況。 強酸性クリーナー・ハルトの熔融分解力にて汚染付着物が洗浄され、汚染下地より既設の健全な塗膜が確認される。

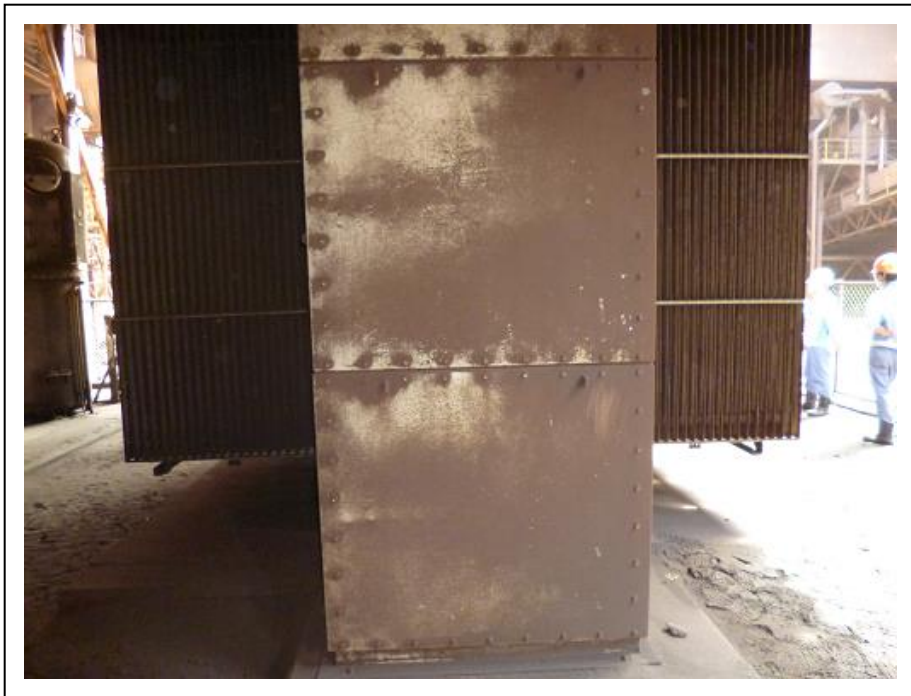
〈区分〉	主変囲み版
〈工種〉	稼働設備洗浄試験
〈種別〉	洗浄クリーナー
〈タイトル〉	ハルト・スペースショット
〈撮影箇所〉	
〈説明〉	特に汚染付着物が酷く付着固化した状態の箇所での、洗浄試験未着手現況。

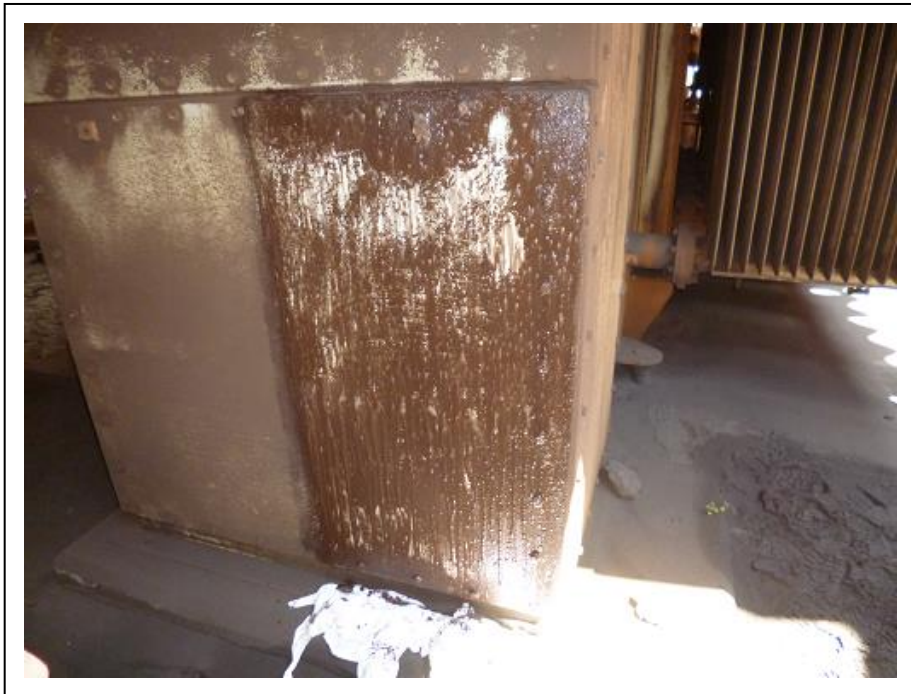
〈区分〉	主変囲み版
〈工種〉	稼働設備洗浄試験
〈種別〉	洗浄クリーナー
〈タイトル〉	ハルト・スペースショット
〈撮影箇所〉	
〈説明〉	強酸性クリーナー・ハルト塗布。 他の箇所同様、ワイヤーブラシ等の清掃では除去不可能の箇所であるにも関わらず、塗布後即座に反応し溶融している状態。

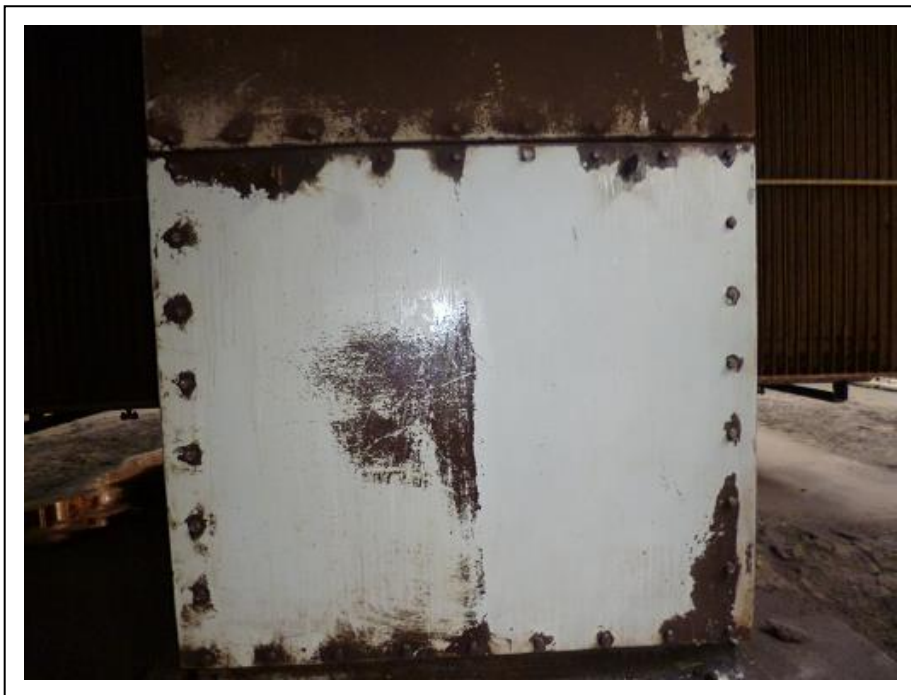
〈区分〉	主変囲み版
〈工種〉	稼働設備洗浄試験
〈種別〉	洗浄クリーナー
〈タイトル〉	ハルト・スペースショット
〈撮影箇所〉	
〈説明〉	正面右側がハルト塗布洗浄後、更にスペースショットにて分解洗浄した状態のもの。 左側はハルトのみの汚染付着物洗浄状況。 共に清水洗い流しのみ。

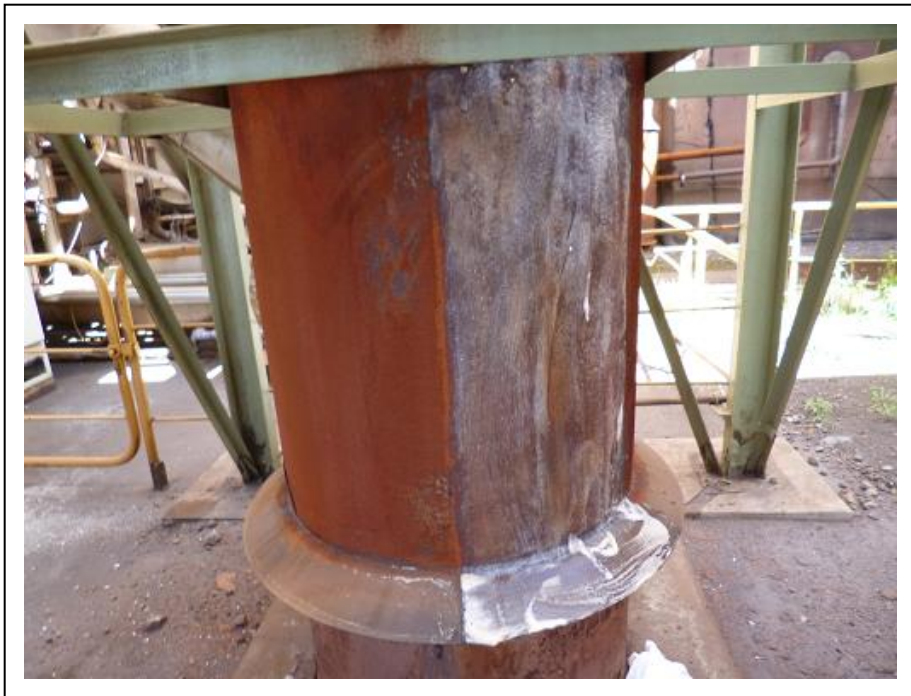
〈区分〉	蒸気保護板
〈工種〉	稼働設備洗浄試験
〈種別〉	強酸性クリーナー
〈タイトル〉	ハルト
〈撮影箇所〉	
〈説明〉	本対象物は通常、塗膜保護により保護されるべきものであるが、常時90℃の温度が負荷となり、新設後1~2年程度にて塗膜が熱害により剥離消失し発錆の進行が問題となっている。

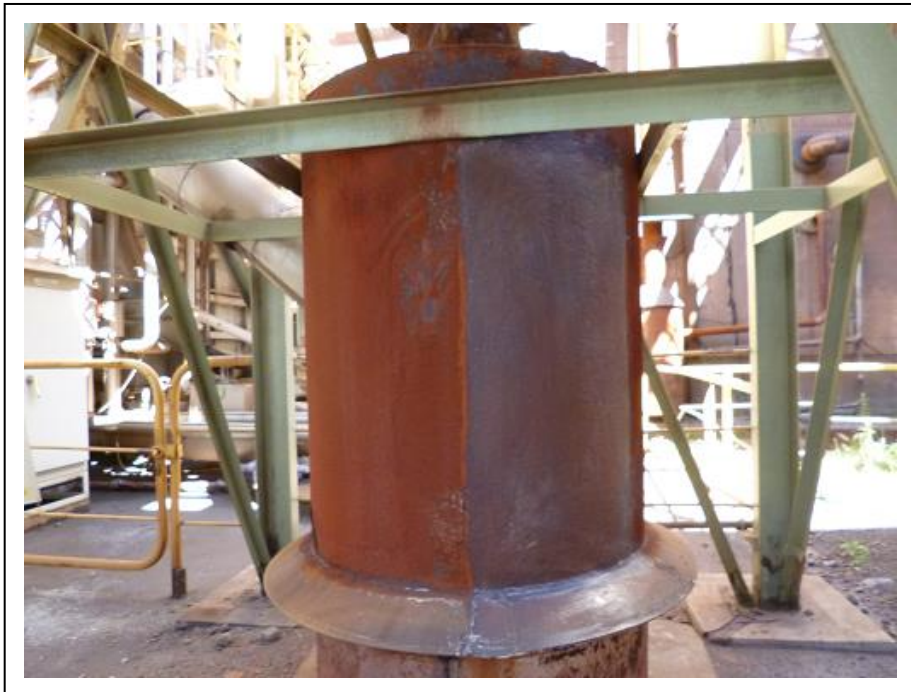
〈区分〉	蒸気保護板
〈工種〉	稼働設備洗浄試験
〈種別〉	強酸性クリーナー
〈タイトル〉	ハルト
〈撮影箇所〉	
〈説明〉	90℃の温度負荷が掛った状態にて施工後、表層面に防錆反応層が形成され発錆の抑制が機能的に働いている状態が確認される。 試験施工約1年経過の状態。
